**Program prac konserwatorskich i restauratorskich dotyczący  
ołtarza głównego i elementów wyposażenia z kościoła  
rzymskokatolickiego  
pw. Wniebowzięcia Najświętszej Marii Panny w Kałuszynie**

**OPRACOWANIE:**

**Toruń, 18.04.2024 r.**

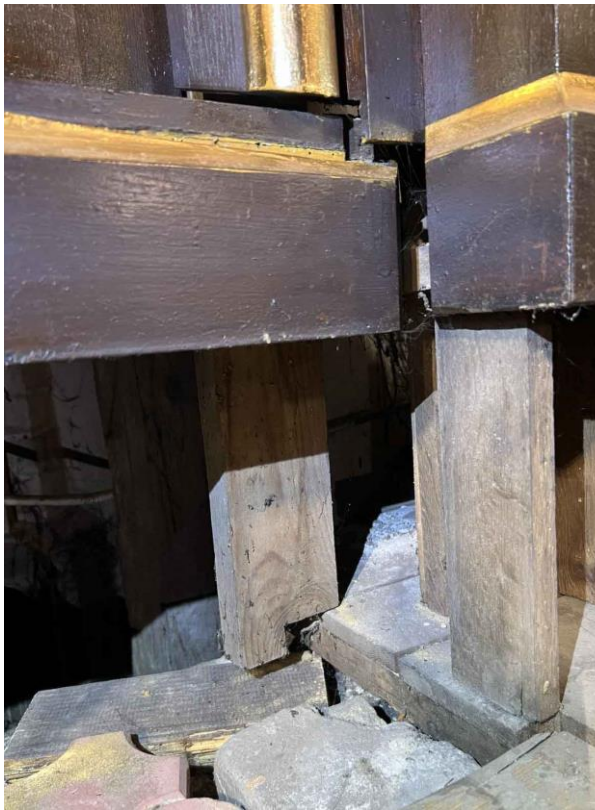
Stan zachowania ołtarza głównego, konfesjonałów i ambony oceniono jako zły. W wielu miejscach widoczne ślady żerowania drewnojadów w postaci otworów wylotowych i świeżej mączki. Konstrukcja drewniana na skutek działania owadów utraciła pierwotną wytrzymałość i wymaga impregnacji oraz wzmocnienia. W związku z porażeniem przez drewnojady lub z przyczyn uszkodzeń mechanicznych konstrukcja ołtarza głównego uległa dezintegracji. Ołtarz widocznie pochylony na prawą stronę co w przypadku braku prac ratunkowych doprowadzić może do rozległych zniszczeń i całkowitego zawalenia konstrukcji. Mechanizm przesuwny zamykający górną półkolistą niszę tabernakulum pod wpływem osunięcia konstrukcji nośnej ołtarza uległ uszkodzeniu. W ołtarzach, konfesjonałach i ambonie widoczne braki elementów dekoracyjnych tj.: żabki, fragmenty kwiatonów, ornamenty roślinne. Zaobserwować można również liczne mniejsze uszkodzenia mechaniczne (przetarcia, otwory po gwoździach, wkrętach i pineskach). Obiekty pokryte wtórnymi warstwami farb i lakierów zmieniających ich pierwotny wygląd. Elementy wyposażenia wtórnie położone w sposób nieprofesjonalny podczas ostatniej renowacji.

Fot.2. Dezintegracja konstrukcji – ołtarz główny.

8. Usunięcie wadliwych połączeń stolarskich i gwoździ metalowych.
9. Impregnacja połączona z dezynfekcją i dezynsekcją osłabionych i zniszczonych elementów konstrukcyjnych oraz snycerki ołtarza, z użyciem preparatu Per-xil oraz żywicy akrylowej Paraloid B-72 w acetonie.

10. Wymiana elementów drewnianych, których osłabiona struktura nie spełnia zadań konstrukcyjnych (elementy konstrukcyjne i łączenia poszczególnych części) oraz ewentualne wzmocnienie od odwrocia.

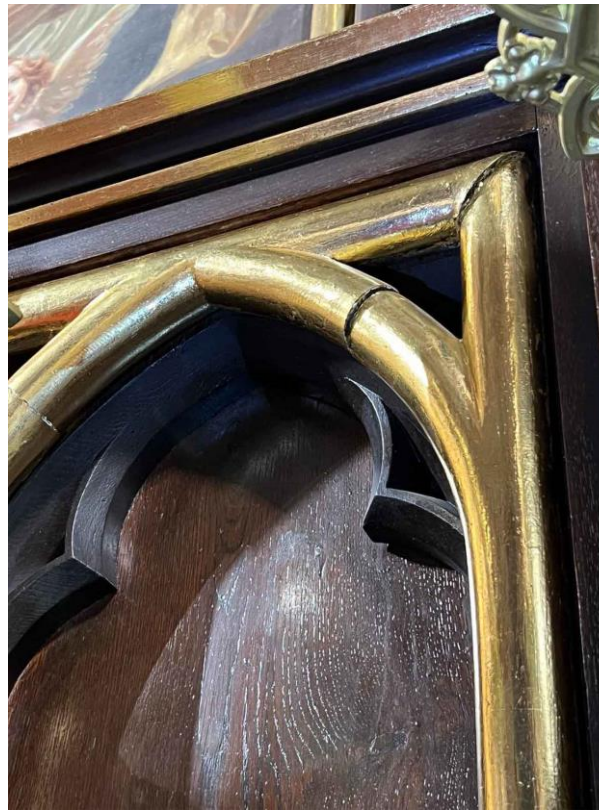
Fot.3. Dezintegracja konstrukcji – ołtarz główny.

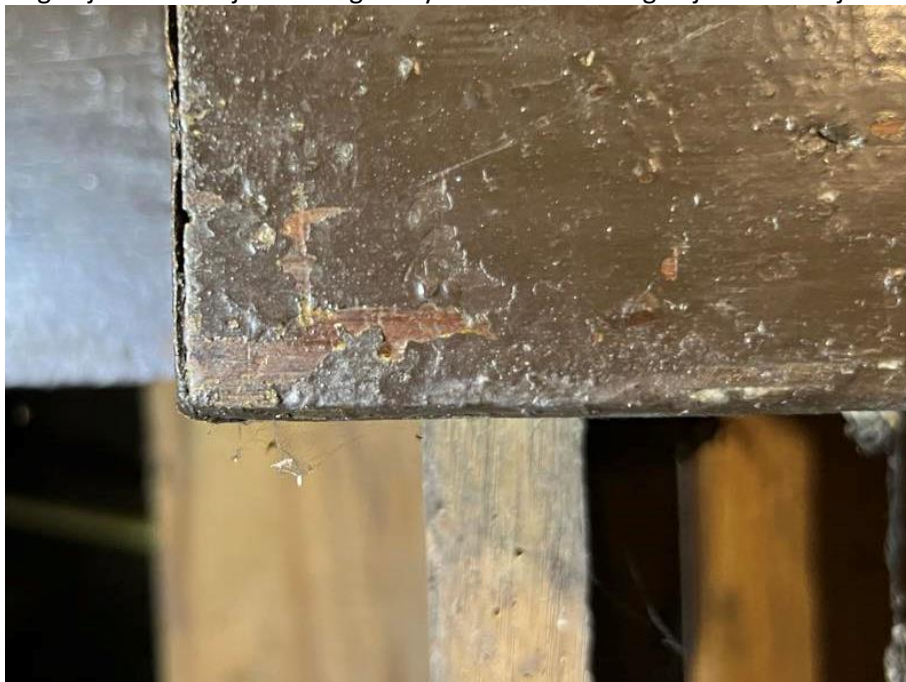
Fot.4. Gruba warstwa przemalowania olejnego – ołtarz główny.

1. Wykonanie dokumentacji fotograficznej i opisowej obrazującej stan zachowania obiektu przed przystąpieniem do prac konserwatorskich z uwzględnieniem miejsc szczególnie zniszczonych.
2. Demontaż elementów ruchomych (szafy ołtarzowej, elementów snycerskich i rzeźb) połączony z inwentaryzacją i przewiezienie do pracowni konserwatorskiej.
3. Oczyszczenie ołtarza z warstw kurzu i luźnych nawarstwień, przy użyciu zmiotek i pędzli.
4. Wykonanie badań mających na celu przybliżenie wykonawcy pracy pierwotnego wyglądu obiektu zgodnego z założeniami autora np.: pobranie próbek do badań mikroskopowych, wykonanie odkrywek pasowych in situ lub wykonanie badań budowy technologicznej i technicznej obiektu.
5. Usunięcie wtórnych warstw lakieru, przemalowań metodą chemiczną lub/i mechaniczną, po przeprowadzonych próbach i badaniach. Możliwe jest użycie gotowych past

rozpuszczalnikowych lub mieszanin rozpuszczalników takich jak aceton, alkohol lub benzyna lakowa.

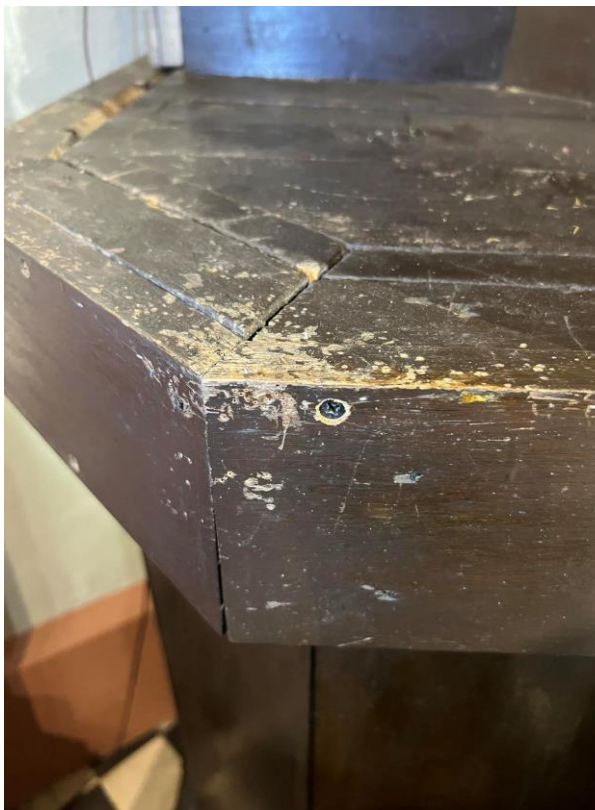
Fot.5. Uszkodzenia mechaniczne – ołtarz główny.

11. Sklejenie spękań powstałych w strukturze drewna, za pomocą dyspersji wodnej poliocianu winylu.
12. Rekonstrukcje brakujących i zniszczonych elementów snycerskich.

13. Uzupełnianie ubytków w podłożu drewnianym dwuskładnikową żywicą epoksydową, Araldit SV/HV 36.
14. Uzupełnienie brakujących ubytków w warstwach zaprawy, przy użyciu zaprawy kredowo-klejowej lub gotowej zaprawy z dodatkiem spoiwa akrylowego sprawdzoną pod kontem stosowania w konserwacji tj. Tikkurila.

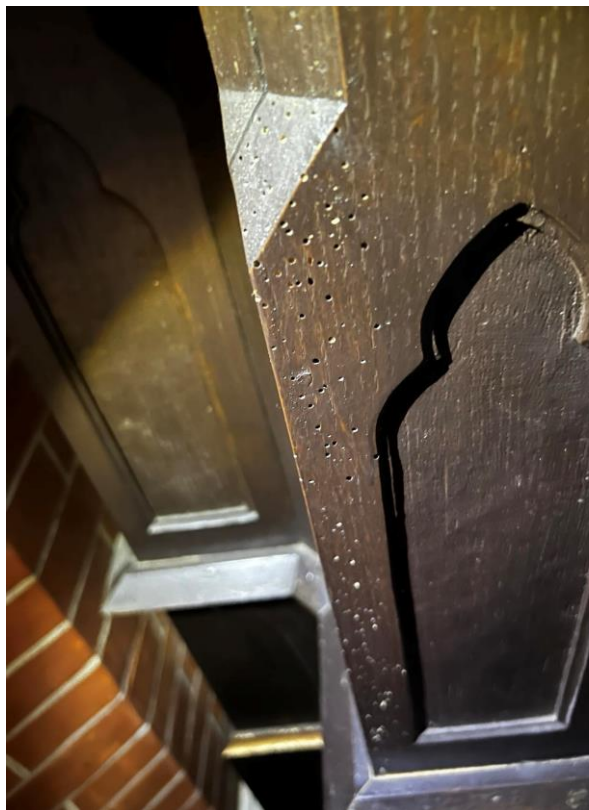
Fot.6. Otwory wylotowe po drewnojadach – ołtarz główny.

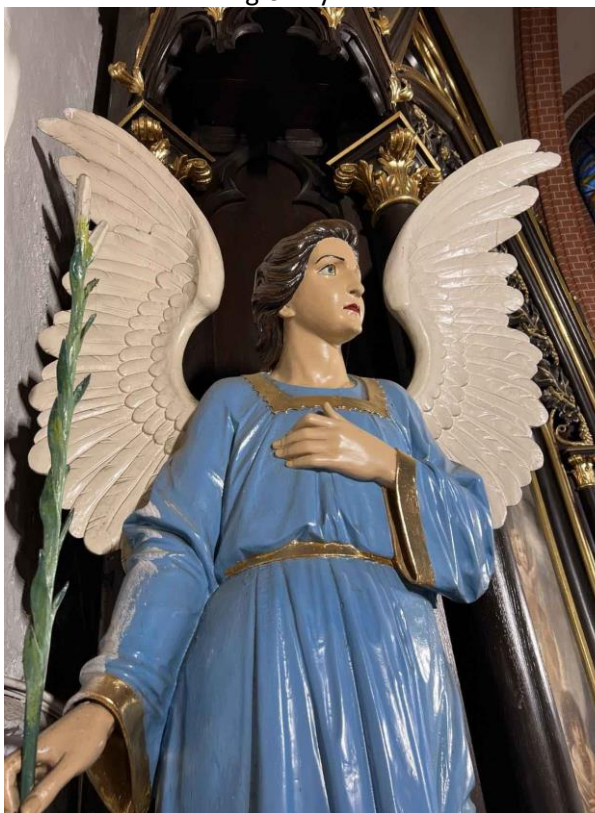
Ogólny stan zachowania rzeźb można określić jako średni. Wszystkie obiekty zostały przemalowane olejną farbą około 10 lat temu. Ze względu na charakter użytej farby, bardzo ciężko jest ustalić faktyczny stan rzeźb. Zastosowanie farby olejnej doprowadziło do zatarcia się konturów, zwłaszcza w partiach dłoni oraz twarzy. Bardzo ciężko jest także określić procent zachowania warstw z poszczególnych faz. Patrząc na stan ołtarzy, również w rzeźbach można spodziewać się otworów wylotowych po nieaktywnym już ataku owadów, które przykryte zostały grubą warstwą farby olejnej. Również malarskie opracowanie modelunku karnacji oraz szat u postaci wykazuje bardzo niską jakość, co wpływa na końcowy odbiór rzeźb.

Fot.7. Rzeźba przemalowana grubą powłoką farb olejnych – ołtarz główny.

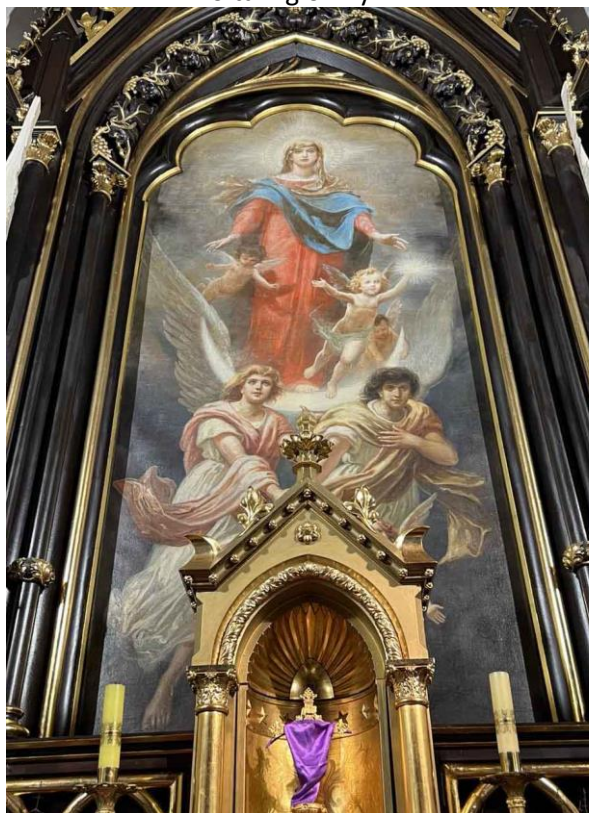
Obraz znajdujący się w ołtarzu głównym wykazuje stosunkowo dobry stan techniczny. Malowidło „Wniebowzięcie NMP” znajdujące się w głównym ołtarzu jest lekko obwisłe, czego przyczyną może być duża wilgotność względna powietrza panująca w kościele. Jego struktura może być niebezpiecznie osłabiona, pozbawiona elastyczności i sprężystości. W płótnie nie zaobserwowano większych dziur oraz ubytków powstałych na skutek urazów mechanicznych: uderzeń, upadków, obić lub rozdarć. Warstwa malarska w obrazie wykazuje dobrą adhezję do zaprawy, nie występują

rozwarstwienia pomiędzy tymi dwiema warstwami. Lico obrazu pokryte jest lekkimi zabrudzeniami powierzchniowymi, przez co oryginalna kolorystyka obrazu jest zafałszowana.

Fot.8. Obraz stan zachowania – ołtarz główny.

1. Demontaż obrazu (ewentualne miejscowe zabezpieczenie 1,5 % wodnym roztworem polialkoholu winylowego i bibułą japońską odspojonych fragmentów warstwy malarskiej) i przewiezienie do pracowni konserwatorskiej.

2. Analiza wizualna w różnych typach oświetlenia tj. VIS, UV oraz w razie potrzeby w promieniach Rentgena i wykonanie dokumentacji fotograficznej.
3. Zdjęcie obrazu z krosien.

4. Oczyszczenie odwrocia z zabrudzeń powierzchniowych, metodą mechaniczną przy użyciu pędzli i gumek.
5. Zdjęcie zabezpieczeń z lica.
6. Podklejenie klejem króliczym osypujących się fragmentów warstwy malarskiej.

7. Chemiczne usunięcie werniksu wraz z ewentualnymi przemaalowaniami. Dopuszcza się użycie takich środków jak aceton, alkohol, benzyna lakowa. Wybór środków i ich stężeń uzależniony będzie od prób wykonanych bezpośrednio na obiekcie.

8. Wykonanie reparacji lokalnych płótnem lnianym wklejanym na styk z użyciem dekatyzowanego płótna lnianego oraz dyspersji wodnej polioctanu winylu.
9. Uzupełnienie ubytków zaprawy, kitem wiedeńskim.

10. Ewentualny dublaż na stole niskociśnieniowym na Beva 371.
11. Naciągnięcie obrazu na krosna. Ewentualne dopasowanie nowych, ruchomych, sfazowanych krosien.

12. Założenie damarowego werniksu retuszerskiego firmy Talens.
13. Reintegracja warstwy malarskiej przy pomocy farb akwarelowych Rembrandt firmy Talens oraz farbami Vernice na bazie żywicy mastyksowej i ketonowej firmy Renesans.

14. Założenie końcowego werniksu akrylowego firmy Renesans.

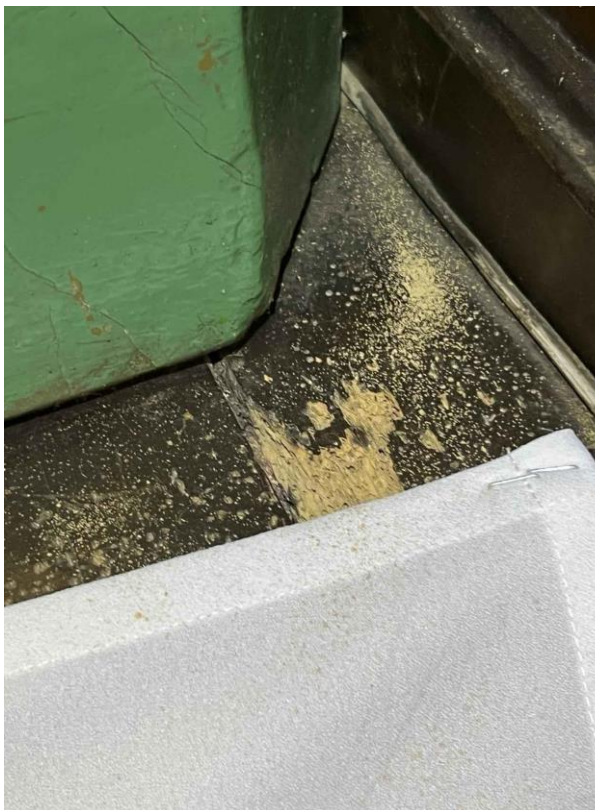
Stan zachowania baldachimu oraz konsoli określono jako zły, zbliżony do pozostałej małej architektury drewnianej w kościele. Drewno silnie zaatakowane przez drewnojady, liczne otwory wylotowe z widoczną świeżą mączką w ich pobliżu.

Fot.10. Uszkodzenia powstałe w skutek działania drewnojadów – Rzeźba gipsowa „Św. Antoni z Padwy”.

8. Usunięcie wadliwych połączeń stolarskich i gwoździ metalowych.
9. Impregnacja połączona z dezynfekcją i dezynsekcją osłabionych i zniszczonych elementów konstrukcyjnych oraz snycerki małej architektury, z użyciem preparatu Per-xil oraz żywicy akrylowej Paraloid B-72 w acetonie.

10. Wymiana elementów drewnianych, których osłabiona struktura nie spełnia zadań konstrukcyjnych (elementy konstrukcyjne i łączenia poszczególnych części) oraz ewentualne wzmocnienie od odwrocia.

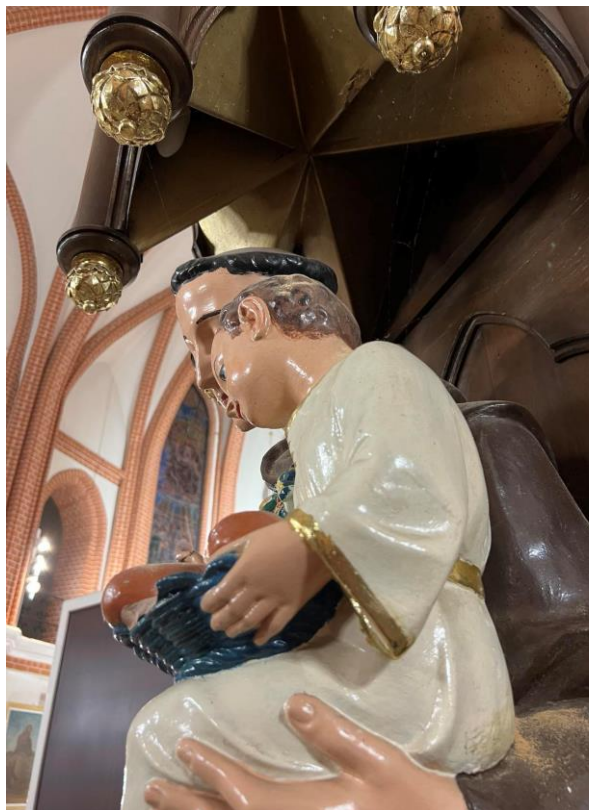
Na figurze gipsowej widoczne liczne uszkodzenia mechaniczne (ubytki, przetarcia warstw farb). Rzeźba pokryta wtórnymi grubymi powłokami farb olejnych unieczyszczających detal rzeźbiarski.

Fot.11. Rzeźba przemalowana grubą powłoką farb olejnych – Rzeźba gipsowa „Św. Antoni z Padwy”.

5. Usunięcie wtórnych retuszy, ewentualnych przemalowań metodą chemiczną lub/i mechaniczną, po przeprowadzonych próbach i badaniach. Możliwe jest użycie gotowych past rozpuszczalnikowych lub mieszanin rozpuszczalników takich jak aceton, alkohol lub benzyna lakowa.

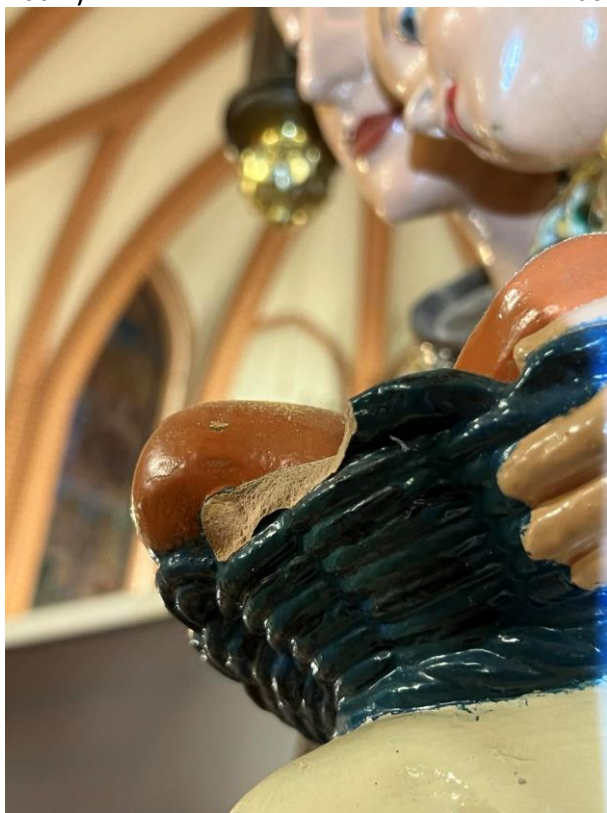
Fot.12. Ubytki w zaprawie gipsowej – Rzeźba gipsowa „Św. Antoni z Padwy”.

6. Usunięcie wtórnych zapraw i korodujących połączeń żelaznych.
7. Rekonstrukcje brakujących i zniszczonych elementów oraz uzupełnienie ubytków zaprawą gipsową.

8. Uzupełnienie warstwy malarskiej farbami Polycolor firmy Maimeri.
9. Zabezpieczenie warstwy malarskiej werniksem akrylowym.
10. Wykonanie pełniej dokumentacji konserwatorskiej przeprowadzonych prac według obowiązującego schematu.

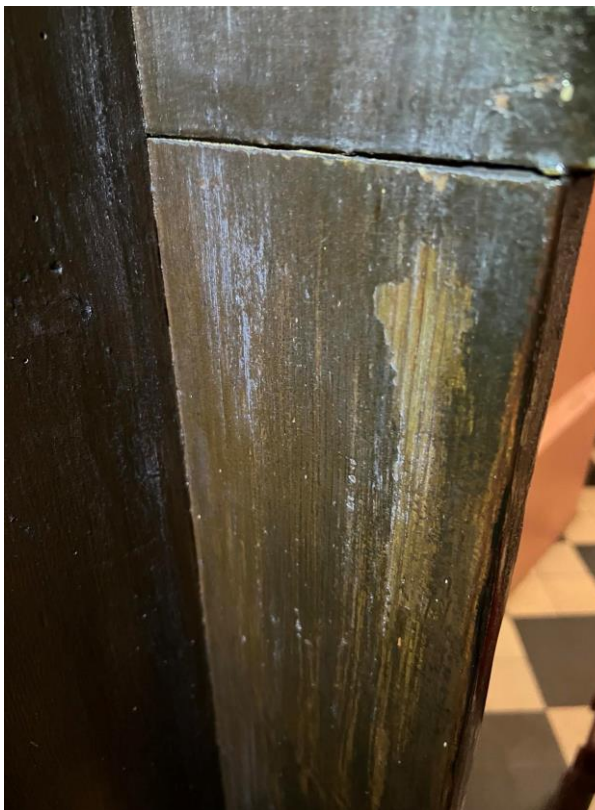
Fot.14. Ubytek warstwy lakieru – konfesjonał duży.

12. Zabezpieczenie powierzchni drewna warstwą lakieru o kolorze odpowiadającym warstwie pierwotnej. Wybór odpowiedniej metody nastąpi po przeprowadzeniu odkrywek oraz badań na obiekcie.
13. Wykonanie pełnej dokumentacji konserwatorskiej przeprowadzonych prac według obowiązującego schematu.

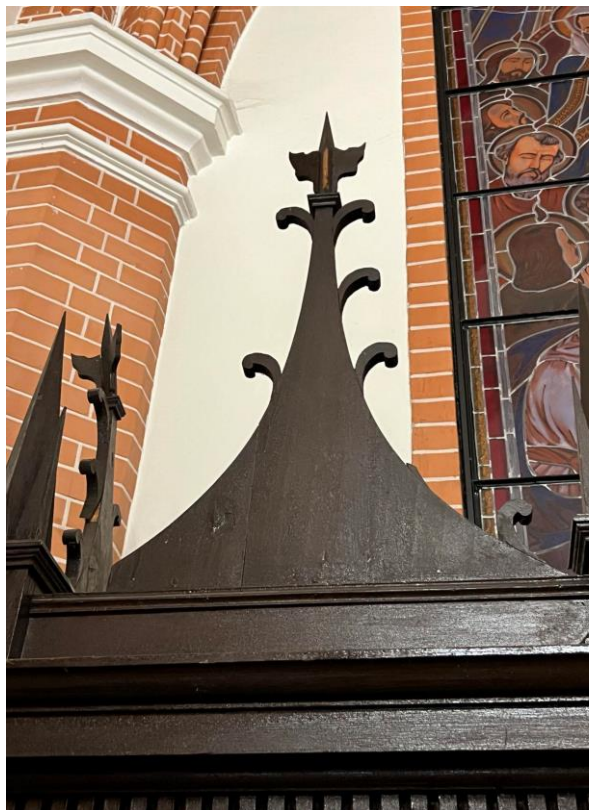
Fot.15. Brakujący detal rzeźbiarski – konfesjonał duży.

9. Sklejenie spękań powstałych w strukturze drewna, za pomocą dyspersji wodnej poliocetanu winylu.
10. Rekonstrukcje brakujących i zniszczonych elementów snycerskich.

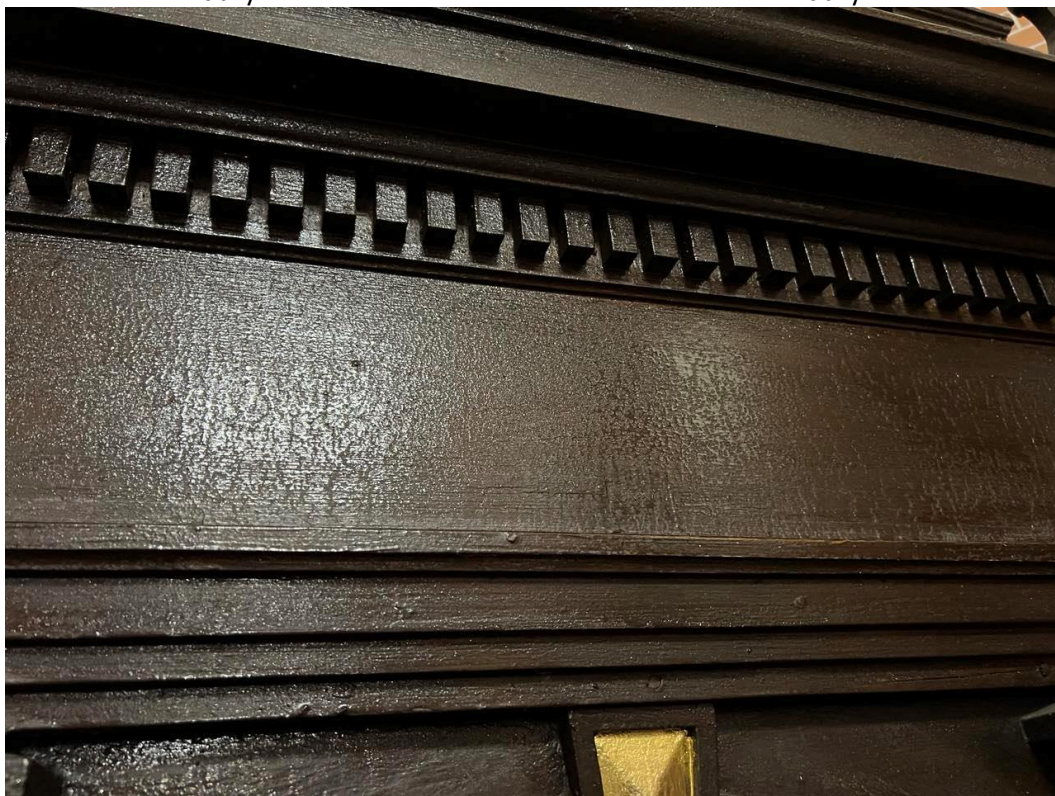
Fot.16. Gruba warstwa przemalowania – konfesjonał duży.

4. Usunięcie wtórnych warstw lakieru, przemalowań metodą chemiczną lub/i mechaniczną, po przeprowadzonych próbach i badaniach. Możliwe jest użycie gotowych past rozpuszczalnikowych lub mieszanin rozpuszczalników takich jak aceton, alkohol lub benzyna lakowa.

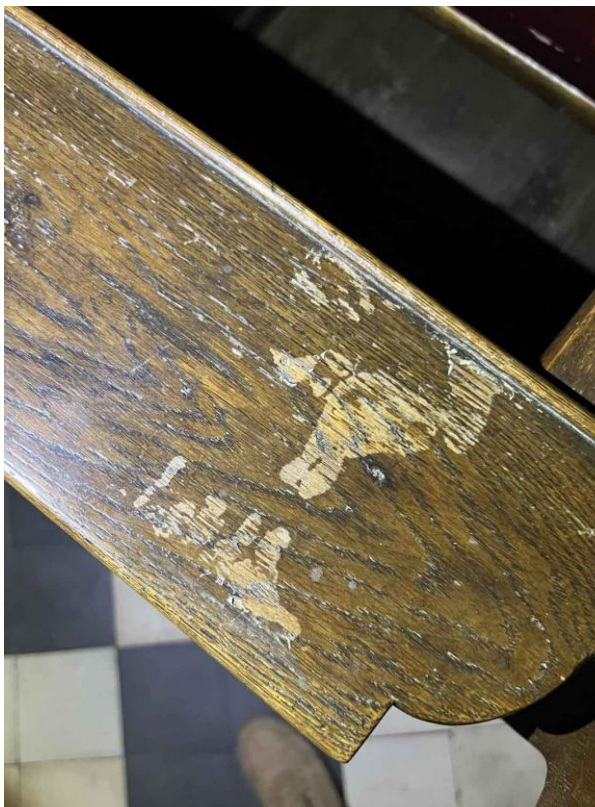
Fot.18. Ubytek warstwy lakieru – konfesjonał mały.

11. Uzupełnianie ubytków w podłożu drewnianym dwuskładnikową żywicą epoksydową, Araldit SV/HV 36.
12. Zabezpieczenie powierzchni drewna warstwą lakieru o kolorze odpowiadającym warstwie pierwotnej. Wybór odpowiedniej metody nastąpi po przeprowadzeniu odkrywek oraz badań na obiekcie.

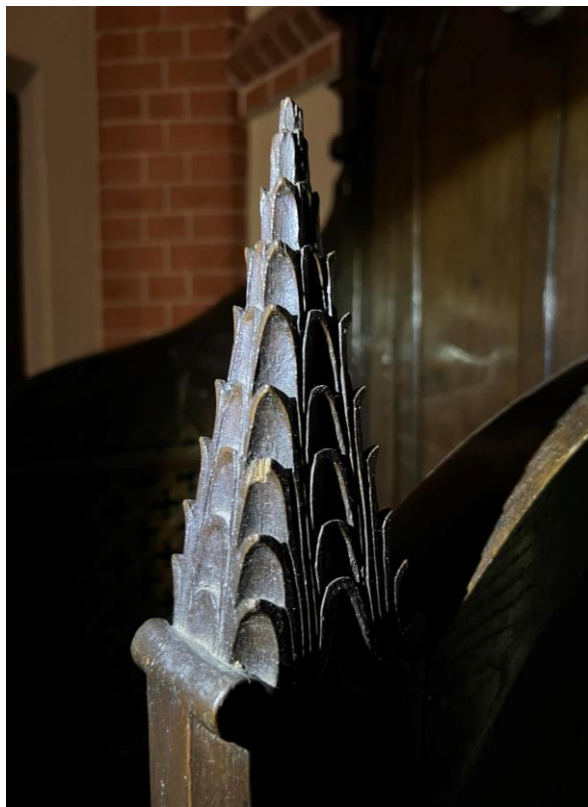
Fot.19. Drobne ubytki drewna – konfesjonał mały.

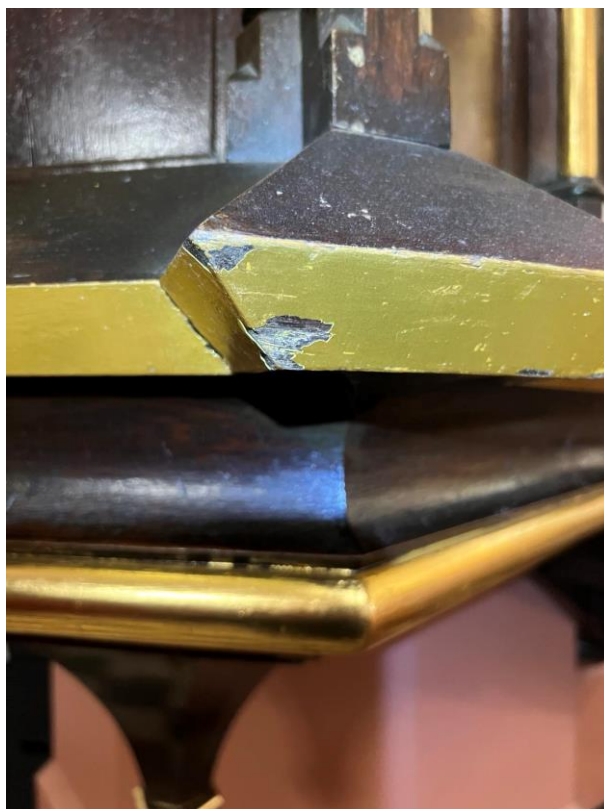
Fot.21. Uszkodzenia mechaniczne – ambona.

10. Sklejenie spękań powstałych w strukturze drewna, za pomocą dyspersji wodnej polioctanu winylu.
11. Rekonstrukcje brakujących i zniszczonych elementów snycerskich.

12. Uzupełnianie ubytków w podłożu drewnianym dwuskładnikową żywicą epoksydową, Araldit SV/HV 36.
13. Przygotowanie podłoża pod złocenia.
14. Wykonanie rekonstrukcji i uzupełnień złoceń, zgodnie z oryginałem w technice na mat i poler, złotem płatkowym.
