**Program prac konserwatorskich i restauratorskich dotyczący  
ołtarza głównego i elementów wyposażenia z kościoła  
rzymskokatolickiego  
pw. Wniebowzięcia Najświętszej Marii Panny w Kałuszynie**

**OPRACOWANIE:**

**Toruń, 18.04.2024 r.**

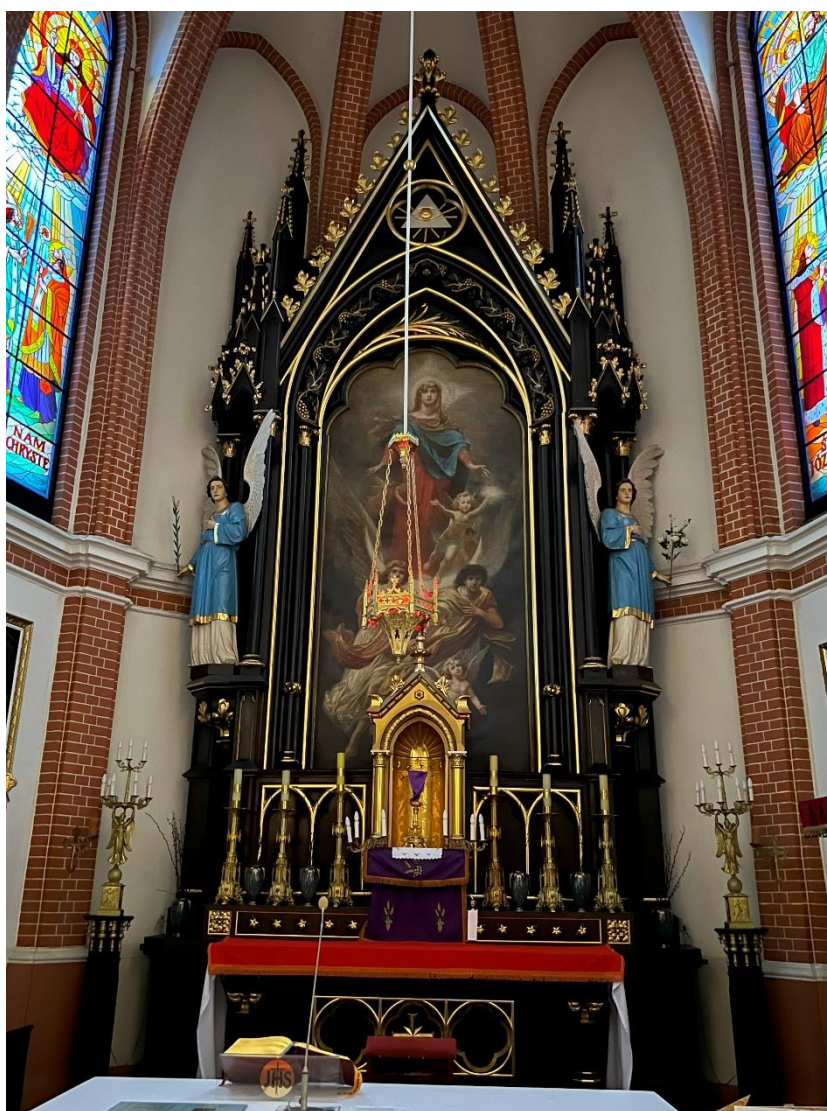
Fot.1. Ołtarz główny z kościoła pw. Wniebowzięcia NMP w Kałuszynie.

Stan zachowania ołtarza głównego, konfesjonałów i ambony oceniono jako zły. W wielu miejscach widoczne ślady żerowania drewnojadów w postaci otworów wylotowych i świeżej mączki. Konstrukcja drewniana na skutek działania owadów utraciła pierwotną wytrzymałość i wymaga impregnacji oraz wzmocnienia. W związku z porażeniem przez drewnojady lub z przyczyn uszkodzeń mechanicznych konstrukcja ołtarza głównego uległa dezintegracji. Ołtarz widocznie pochylony na prawą stronę co w przypadku braku prac ratunkowych doprowadzić może do rozległych zniszczeń i całkowitego zawalenia konstrukcji. Mechanizm przesuwny zamykający górną półkolistą niszę tabernakulum pod wpływem osunięcia konstrukcji nośnej ołtarza uległ uszkodzeniu. W ołtarzach, konfesjonałach i ambonie widoczne braki elementów dekoracyjnych tj.: żabki, fragmenty kwiatonów, ornamenty roślinne. Zaobserwować można również liczne mniejsze uszkodzenia mechaniczne (przetarcia, otwory po gwoździach, wkrętach i pineskach). Obiekty pokryte wtórnymi warstwami farb i lakierów zmieniających ich pierwotny wygląd. Elementy wyposażenia wtórnie położone w sposób nieprofesjonalny podczas ostatniej renowacji.

Obraz znajdujący się w ołtarzu głównym wykazuje stosunkowo dobry stan techniczny. Malowidło „Wniebowzięcie NMP” znajdujące się w głównym ołtarzu jest lekko obwisłe, czego przyczyną może być duża wilgotność względna powietrza panująca w kościele. Jego struktura może być niebezpiecznie osłabiona, pozbawiona elastyczności i sprężystości. W płótnie nie zaobserwowano większych dziur oraz ubytków powstałych na skutek urazów mechanicznych: uderzeń, upadków, obić lub rozdarć. Warstwa malarska w obrazie wykazuje dobrą adhezję do zaprawy, nie występują

rozwarstwienia pomiędzy tymi dwiema warstwami. Lico obrazu pokryte jest lekkimi zabrudzeniami powierzchniowymi, przez co oryginalna kolorystyka obrazu jest zafałszowana.

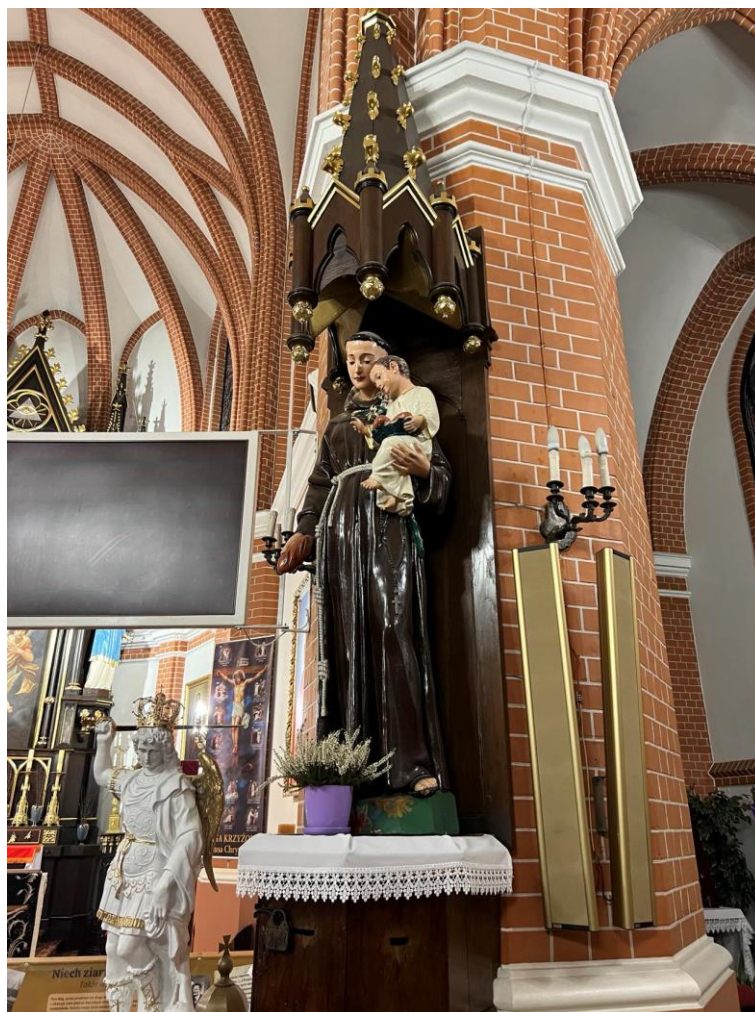
Fot.9. Rzeźba gipsowa „Św. Antoni z Padwy” wraz z dekoracyjnym baldachimem i konsolą z kościoła pw. Wniebowzięcia NMP w Kałuszynie.

Na figurze gipsowej widoczne liczne uszkodzenia mechaniczne (ubytki, przetarcia warstw farb). Rzeźba pokryta wtórnymi grubymi powłokami farb olejnych unieczyszczających detal rzeźbiarski.

6. Usunięcie wtórnych zapraw i korodujących połączeń żelaznych.
7. Rekonstrukcje brakujących i zniszczonych elementów oraz uzupełnienie ubytków zaprawą gipsową.
